01_BIBLIOTECA_ENGENHARIA_COBERTURA_METALICA_R01

PROJETO COBERTURA EM ESTRUTURA METÁLICA

BIBLIOTECA

JUSTIFICATIVA TÉCNICA

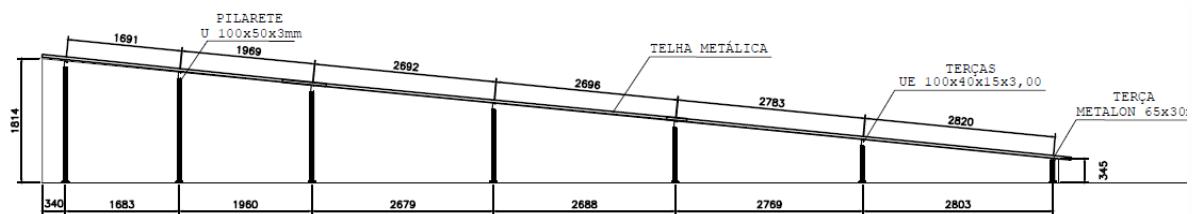
O primeiro passo para elaboração do projeto da cobertura do prédio da Biblioteca consistiu no levantamento da estrutura existente no local, com visitas no local realizadas no período de junho a setembro de 2002. A estrutura metálica de sustentação atual da cobertura é formada por pilares de perfis dobrados a frio do tipo U 100x50x3mm, com terças em sua maior parte de perfis enrijecidos do tipo UE 100x40x15x3mm e alguns pontos em metalon (30x65mm). As telhas são metálicas e o telhado é dividido em setores, repetindo o mesmo padrão de estrutura adotado ao longo da seção e variando apenas o comprimento das peças de acordo com o vão. A estrutura não possui tesouras, as terças encontram-se simplesmente apoiadas sobre os pilares, como mostra a Figura 1.

Figura 1- Corte esquemático representando a estrutura metálica da cobertura existente.

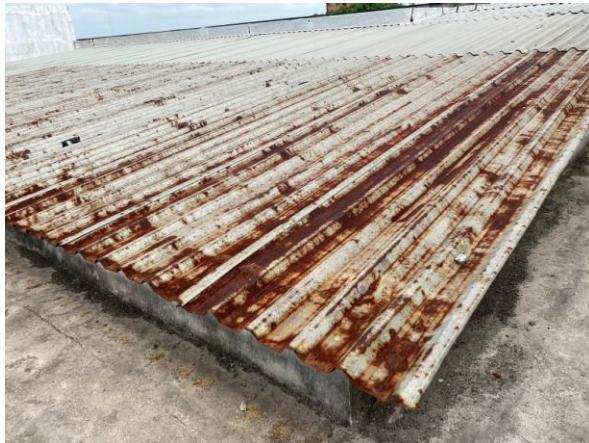
Durante as vistorias da cobertura constatou-se que as telhas metálicas apresentam corrosão acentuada em alguns pontos, como mostra a Figura 2, bem como os parafusos utilizados para fixar as telhas na estrutura metálica sugerindo corrosão galvânica, Figura 3. Os perfis dobrados a frio utilizados na estrutura de sustentação estão em elevado grau de corrosão, como mostram as Figuras 4 e 5 representando as terças e a Figura 6, evidenciando a corrosão nos pilares. Conforme a NBR 15239/2005 no item 3.3.3 que classifica os graus de intemperismo de superfícies de aço pintadas, por inspeção visual, os perfis formados a frio classificam-se no grau 0 apresentando intensa presença de corrosão, tinta sem aderência e formação severa de corrosão por "pits" e alvéolos.

Figura 2- Telha metálica com elevado grau de corrosão.

A segunda hipótese foi baseada em uma cobertura totalmente nova, com estrutura em perfis dobrados a frio e telhas em fibrocimento, recebendo os perfis adequados e dimensionados para as cargas previstas (peso próprio, cargas acidentais, instalação de placas fotovoltaicas e ação do vento).

Após a nova concepção estrutural da cobertura e a inserção das cargas previstas, adotou-se tesouras metálicas formadas por pilares com perfil U duplo 2U 100x40x3mm e chapas de base, bem como vigas 2U 127x50x3mm, terças de perfil U enrijecido (UE 127x50x17x3mm) e barras lisas de contraventamento de 1/2". Como os perfis calculados para suportar as solicitações previstas possuem dimensões superiores ao que se encontra na estrutura atualmente, optou-se pela adoção da segunda hipótese de uma cobertura totalmente nova, respeitando os critérios de segurança e usabilidade do prédio.

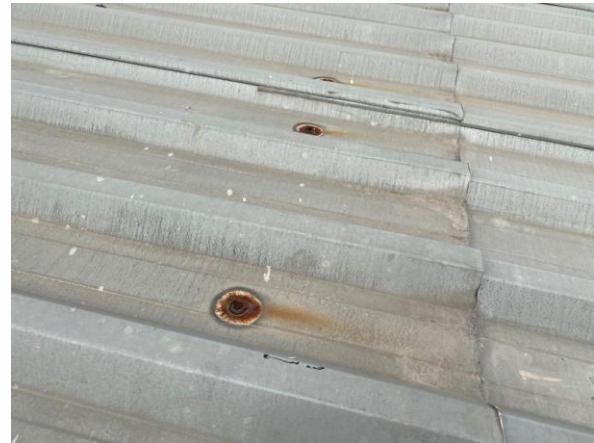
Figura 3- Corrosão galvânica nos parafusos.

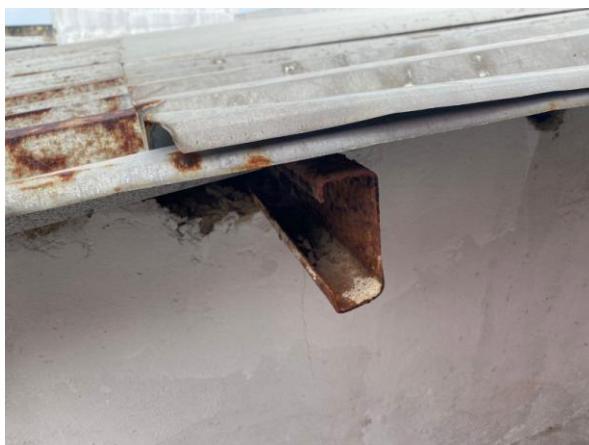
Figura 4- Terça em elevado grau de corrosão.

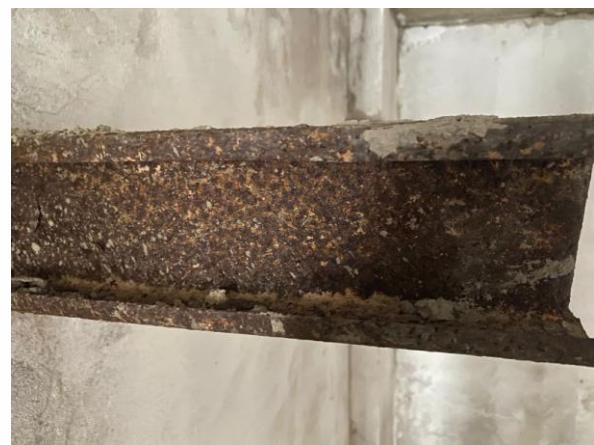
Figura 5- Detalhe da corrosão da terça em outro ponto do telhado.

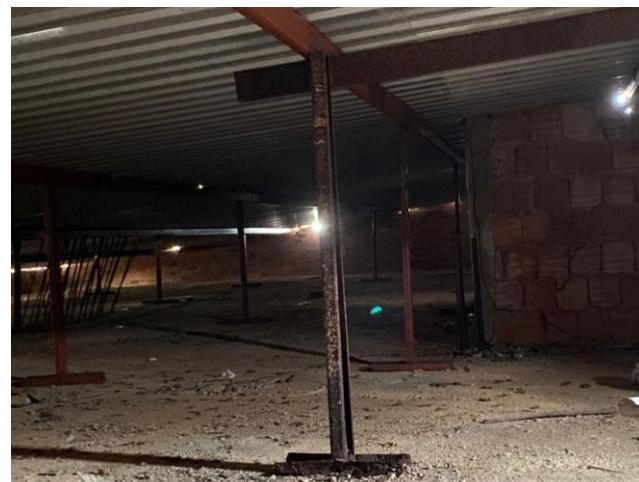
Figura 6- Pilares em perfil U enrijecido com elevado grau de corrosão.

Também cabe destacar que estrutura existente não possui estabilidade estrutural adequada, visto que, as terças são simplesmente apoiadas em perfis do tipo U simples e na base desses pilares a estrutura não está fixada adequadamente na laje (Figura 6). Outro ponto importante a ser evidenciado é o potencial da área da cobertura para futuramente receber a instalação de painéis fotovoltaicos, levando-se em consideração a carga adicional das placas solares notou-se que a estrutura necessaria de reforços em toda sua extensão. A telha metálica apresenta corrosão severa em alguns pontos e, por possuir vãos da ordem de 6 metros, também implicaria na necessidade de reforço para uso de cargas adicionais.
