PROJETO ESTRUTURAL CONCRETO - RECUPERAÇÃO ESTRUTURAL

**UNIVERSIDADE
FEDERAL DO
MARANHÃO**

JUSTIFICATIVA TÉCNICA

RECUPERAÇÃO DE ESTRUTURA EM CONCRETO ARMADO

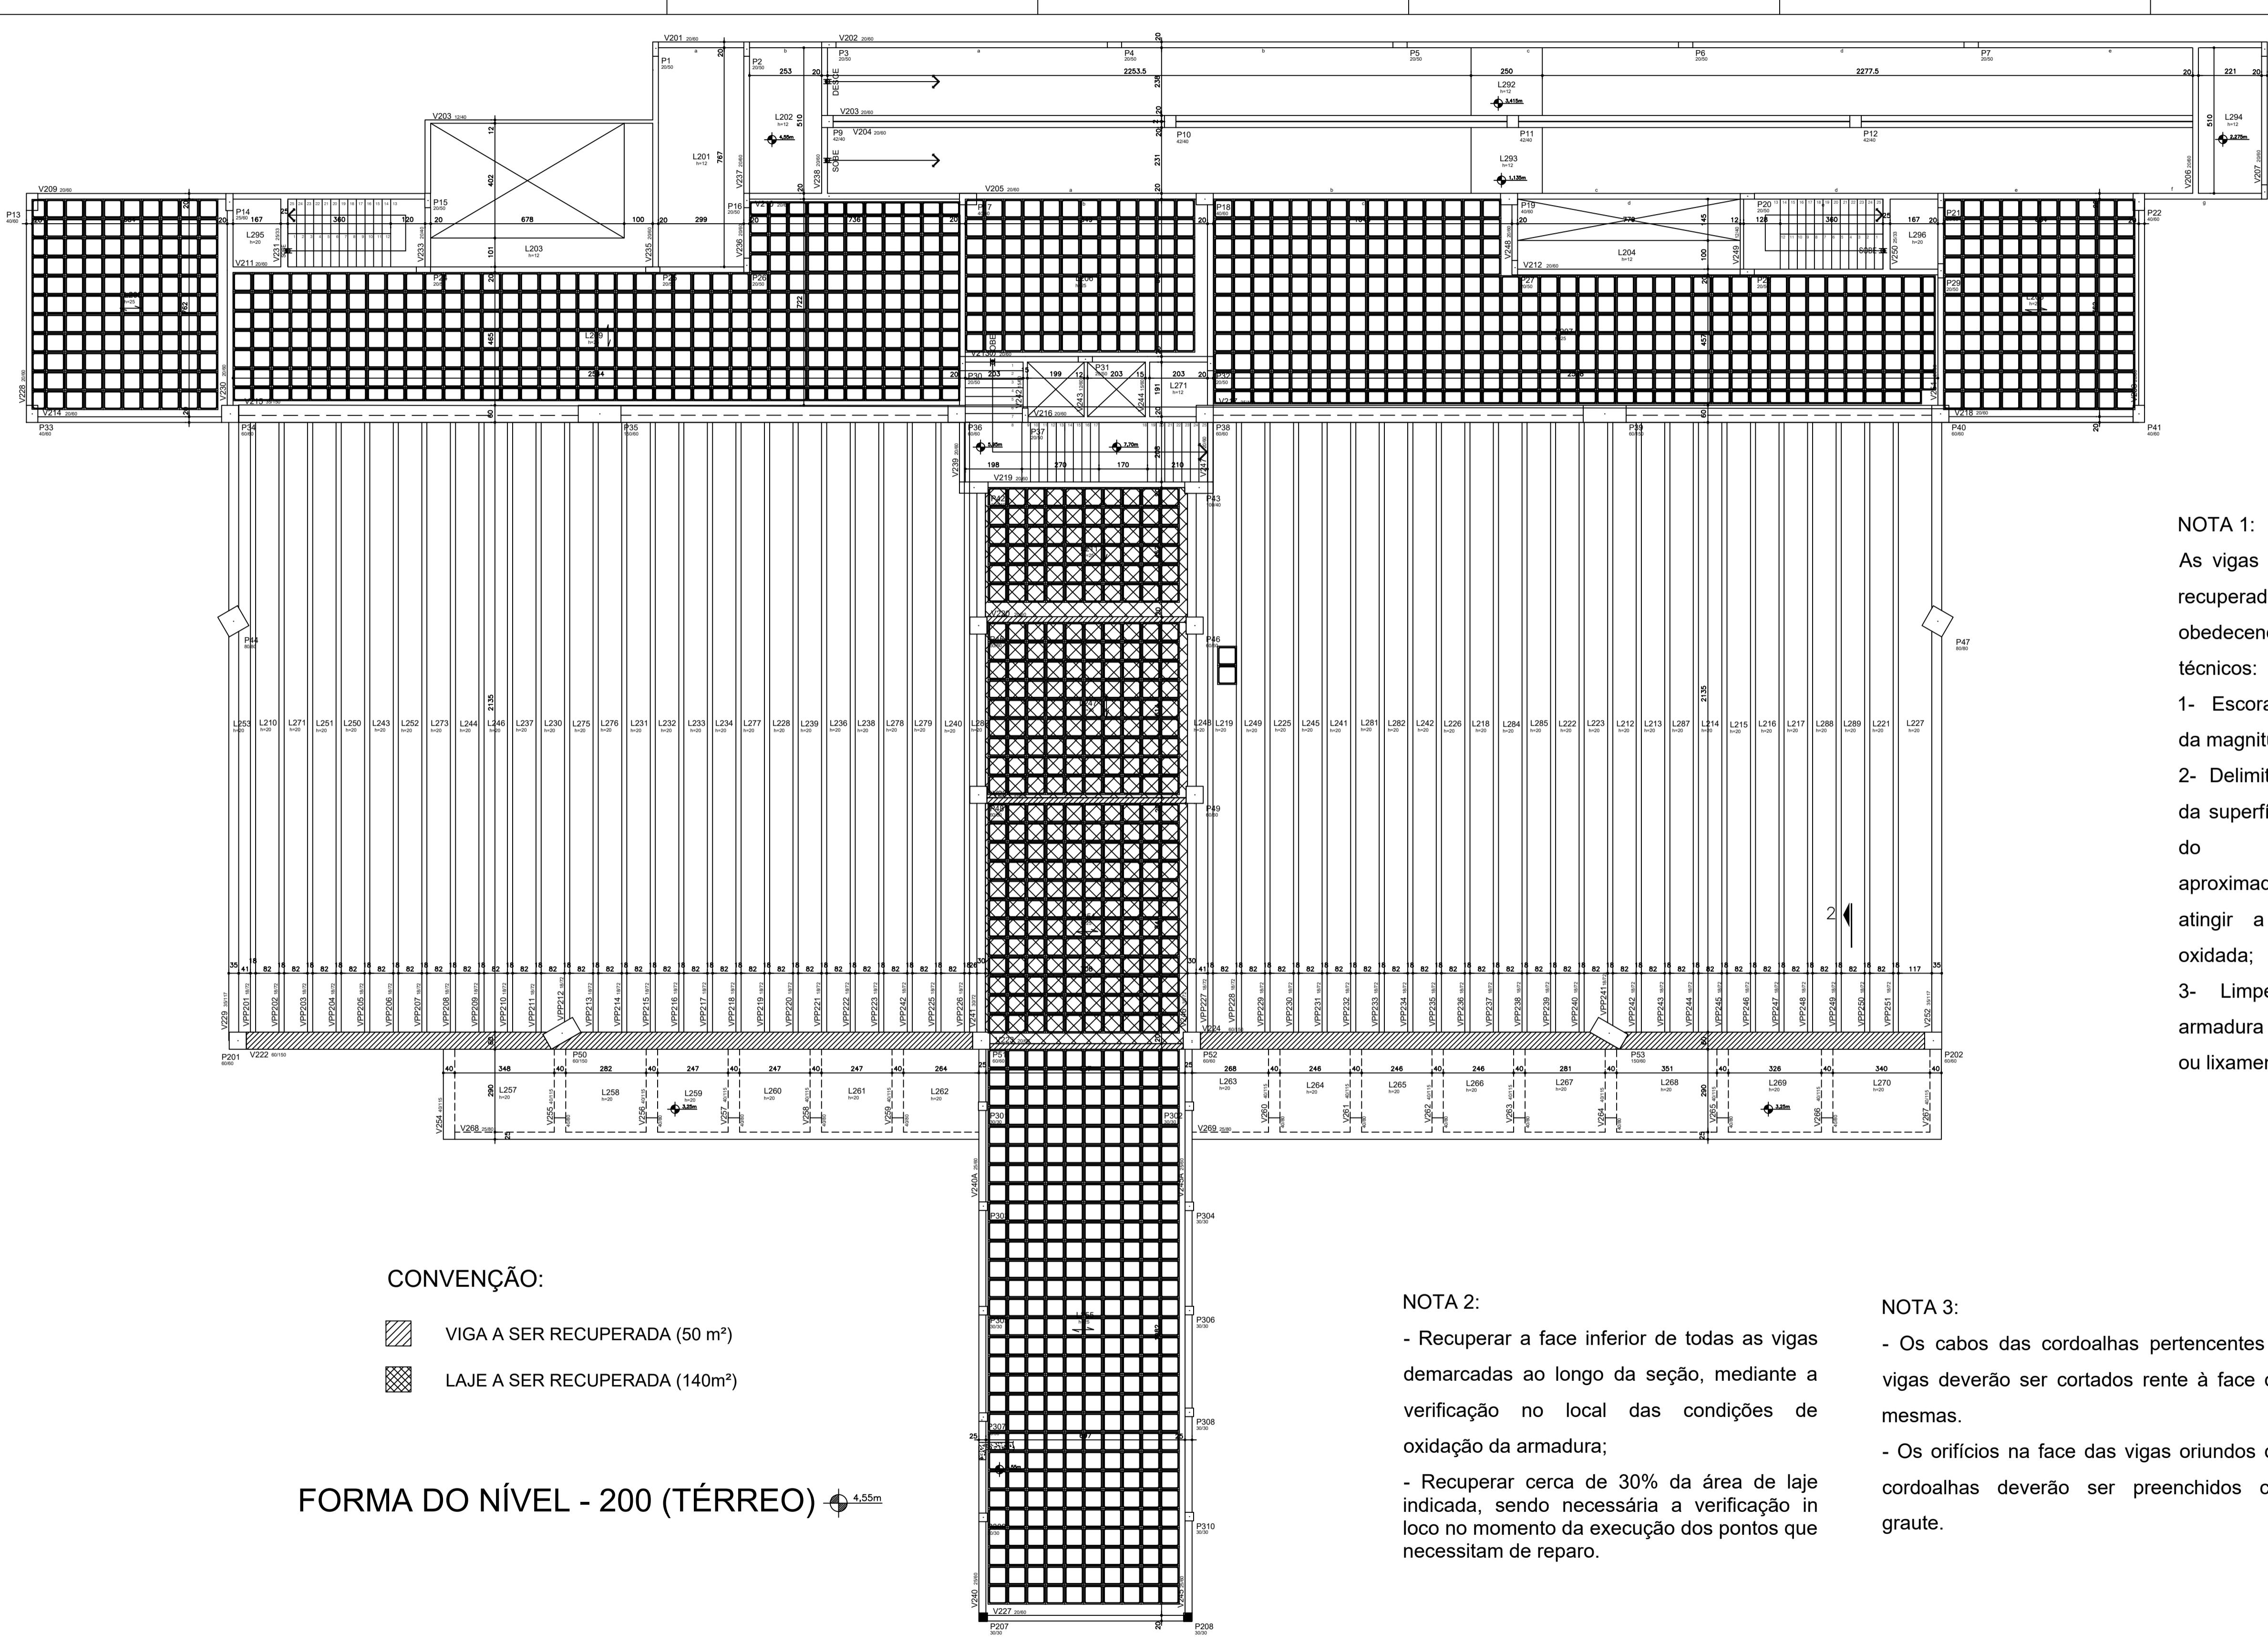
FORMA DO NÍVEL - 200 (TÉRREO)

VIGA A SER RECUPERADA (50 m²)

LAJE A SER RECUPERADA (140m²)

- Recuperar a face inferior de todas as vigas demarcadas ao longo da seção, mediante a verificação no local das condições de oxidação da armadura;
- Recuperar cerca de 30% da área de laje indicada, sendo necessária a verificação in loco no momento da execução dos pontos que necessitam de reparo.

- Os cabos das cordoalhas pertencentes às vigas deverão ser cortados rente à face das mesmas.
- Os orifícios na face das vigas oriundos das cordoalhas deverão ser preenchidos com graute.

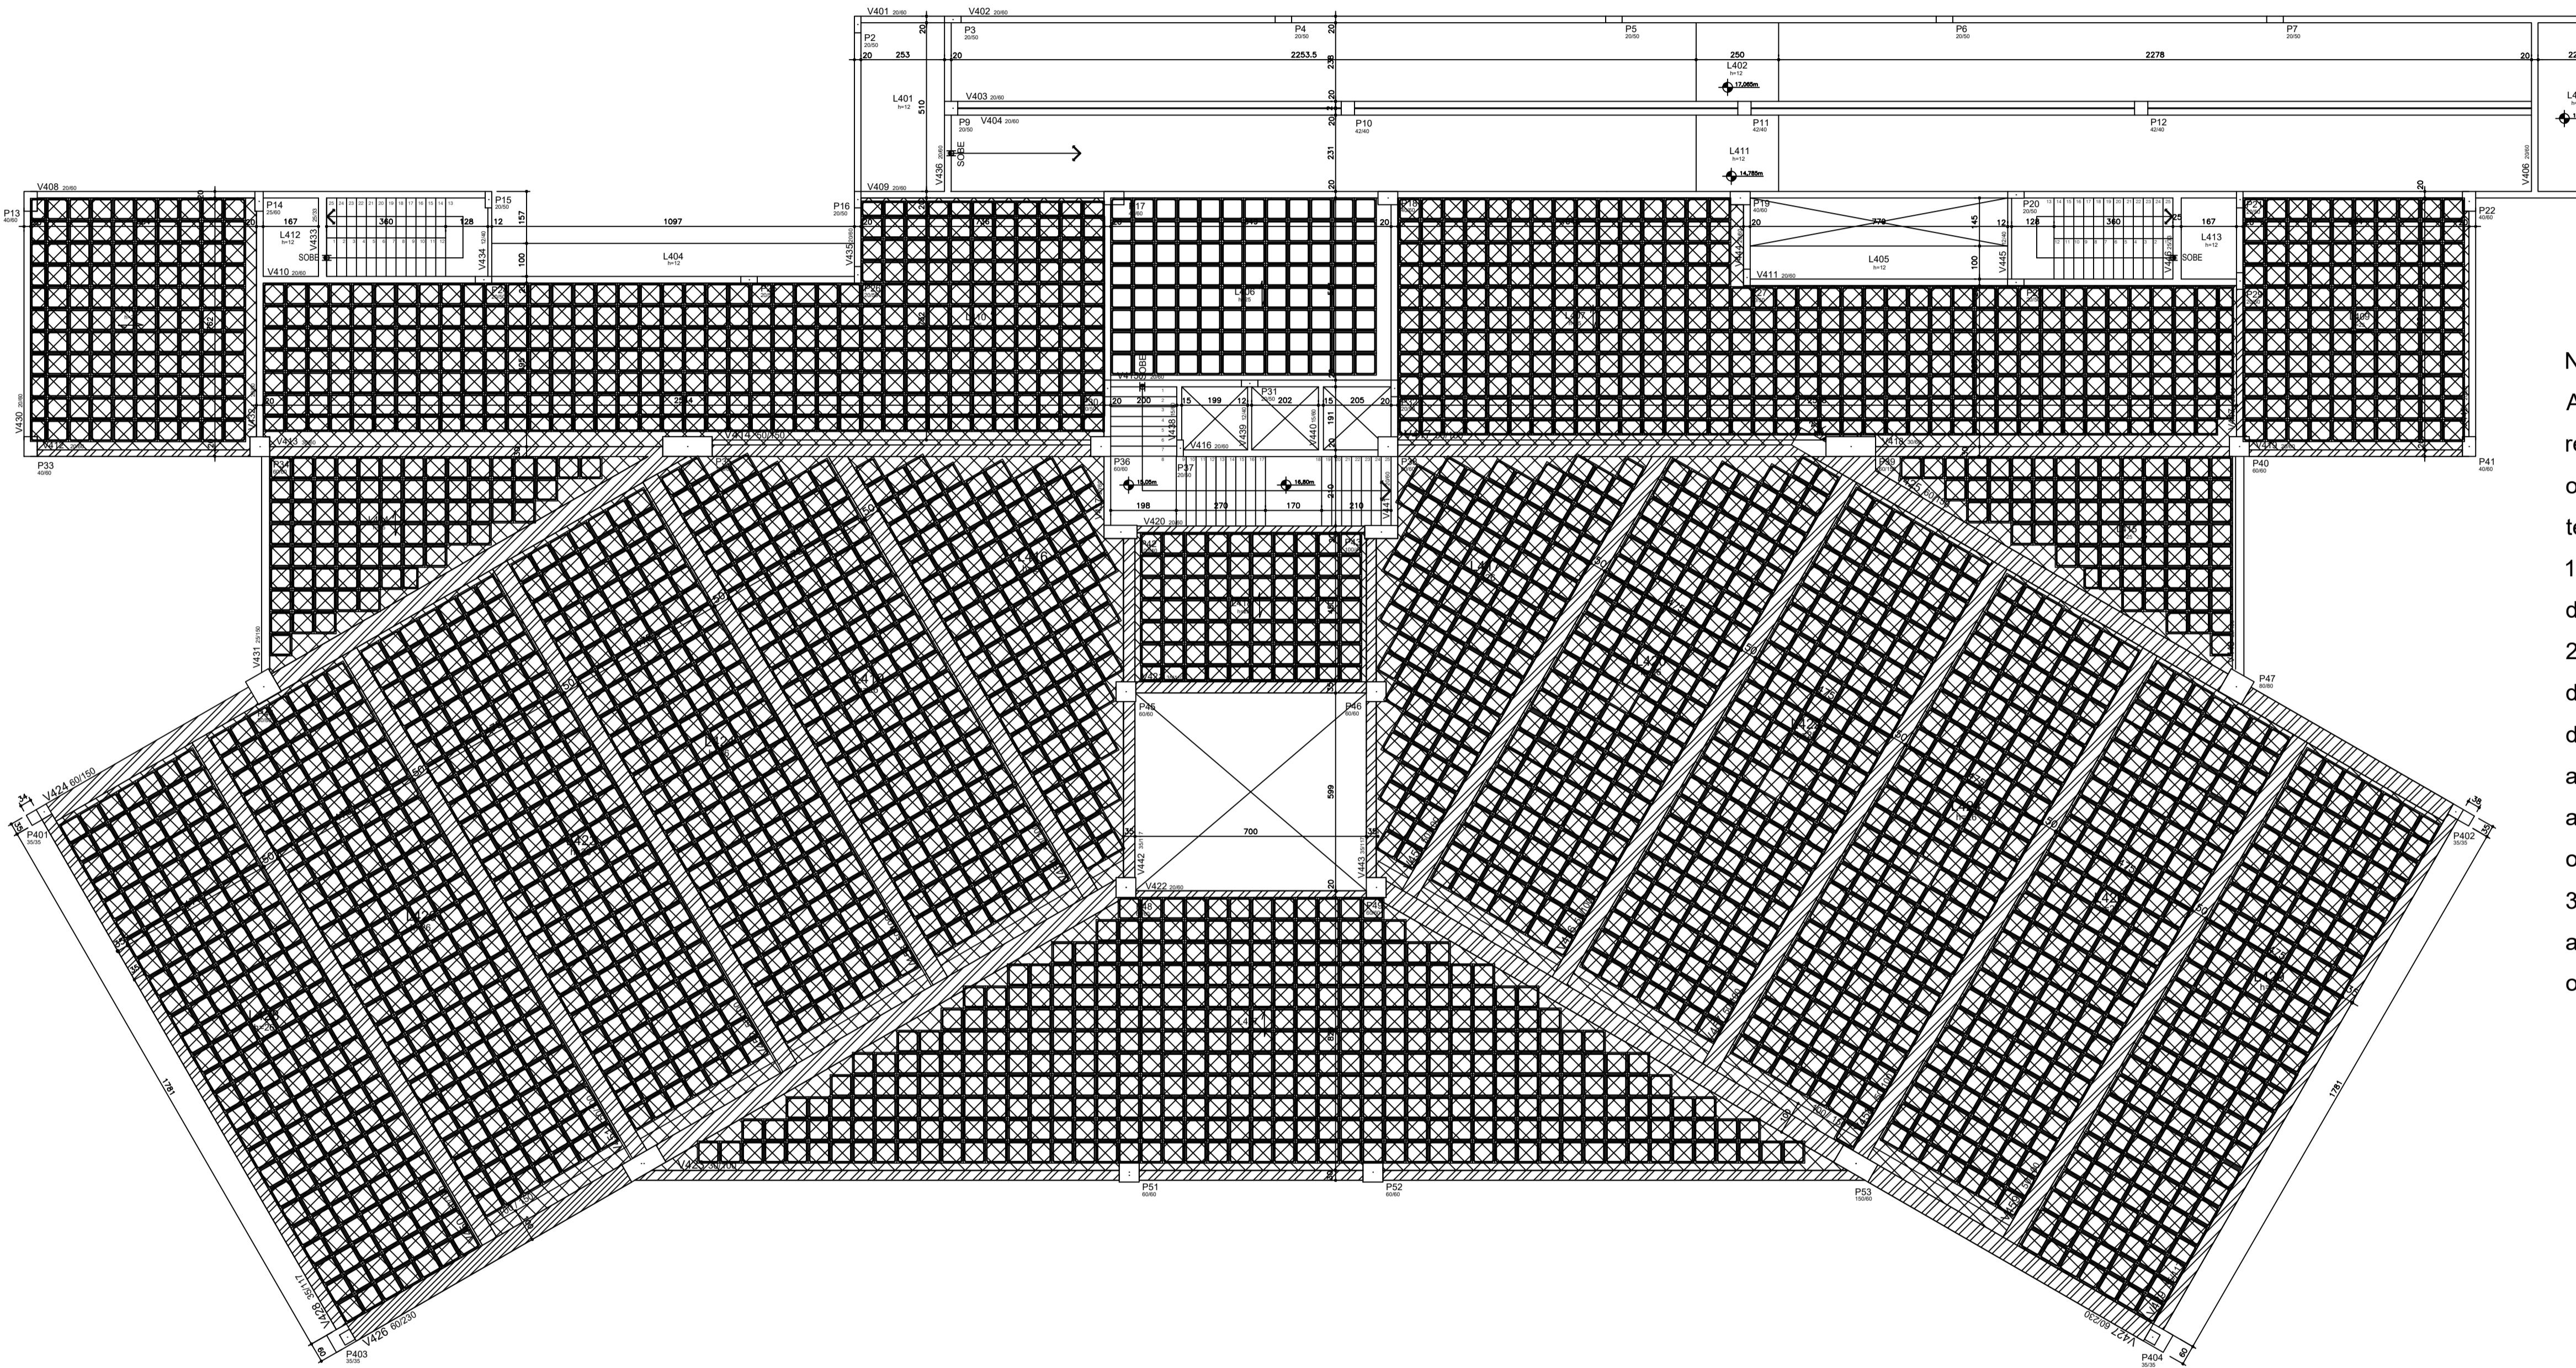
FORMA DO NÍVEL - 400 (2º PAVTO.)

VIGA A SER RECUPERADA (200 m²)
 -

LAJE A SER RECUPERADA (500m²)

- Recuperar a face inferior de todas as vigas demarcadas ao longo da seção, mediante a verificação no local das condições de oxidação da armadura;
 - Recuperar cerca de 30% da área de laje indicada, sendo necessária a verificação in loco no momento da execução dos pontos que necessitam de reparo.

- Os cabos das cordoalhas pertencentes às vigas deverão ser cortados rente à face das mesmas.
 - Os orifícios na face das vigas oriundos das cordoalhas deverão ser preenchidos com graute.

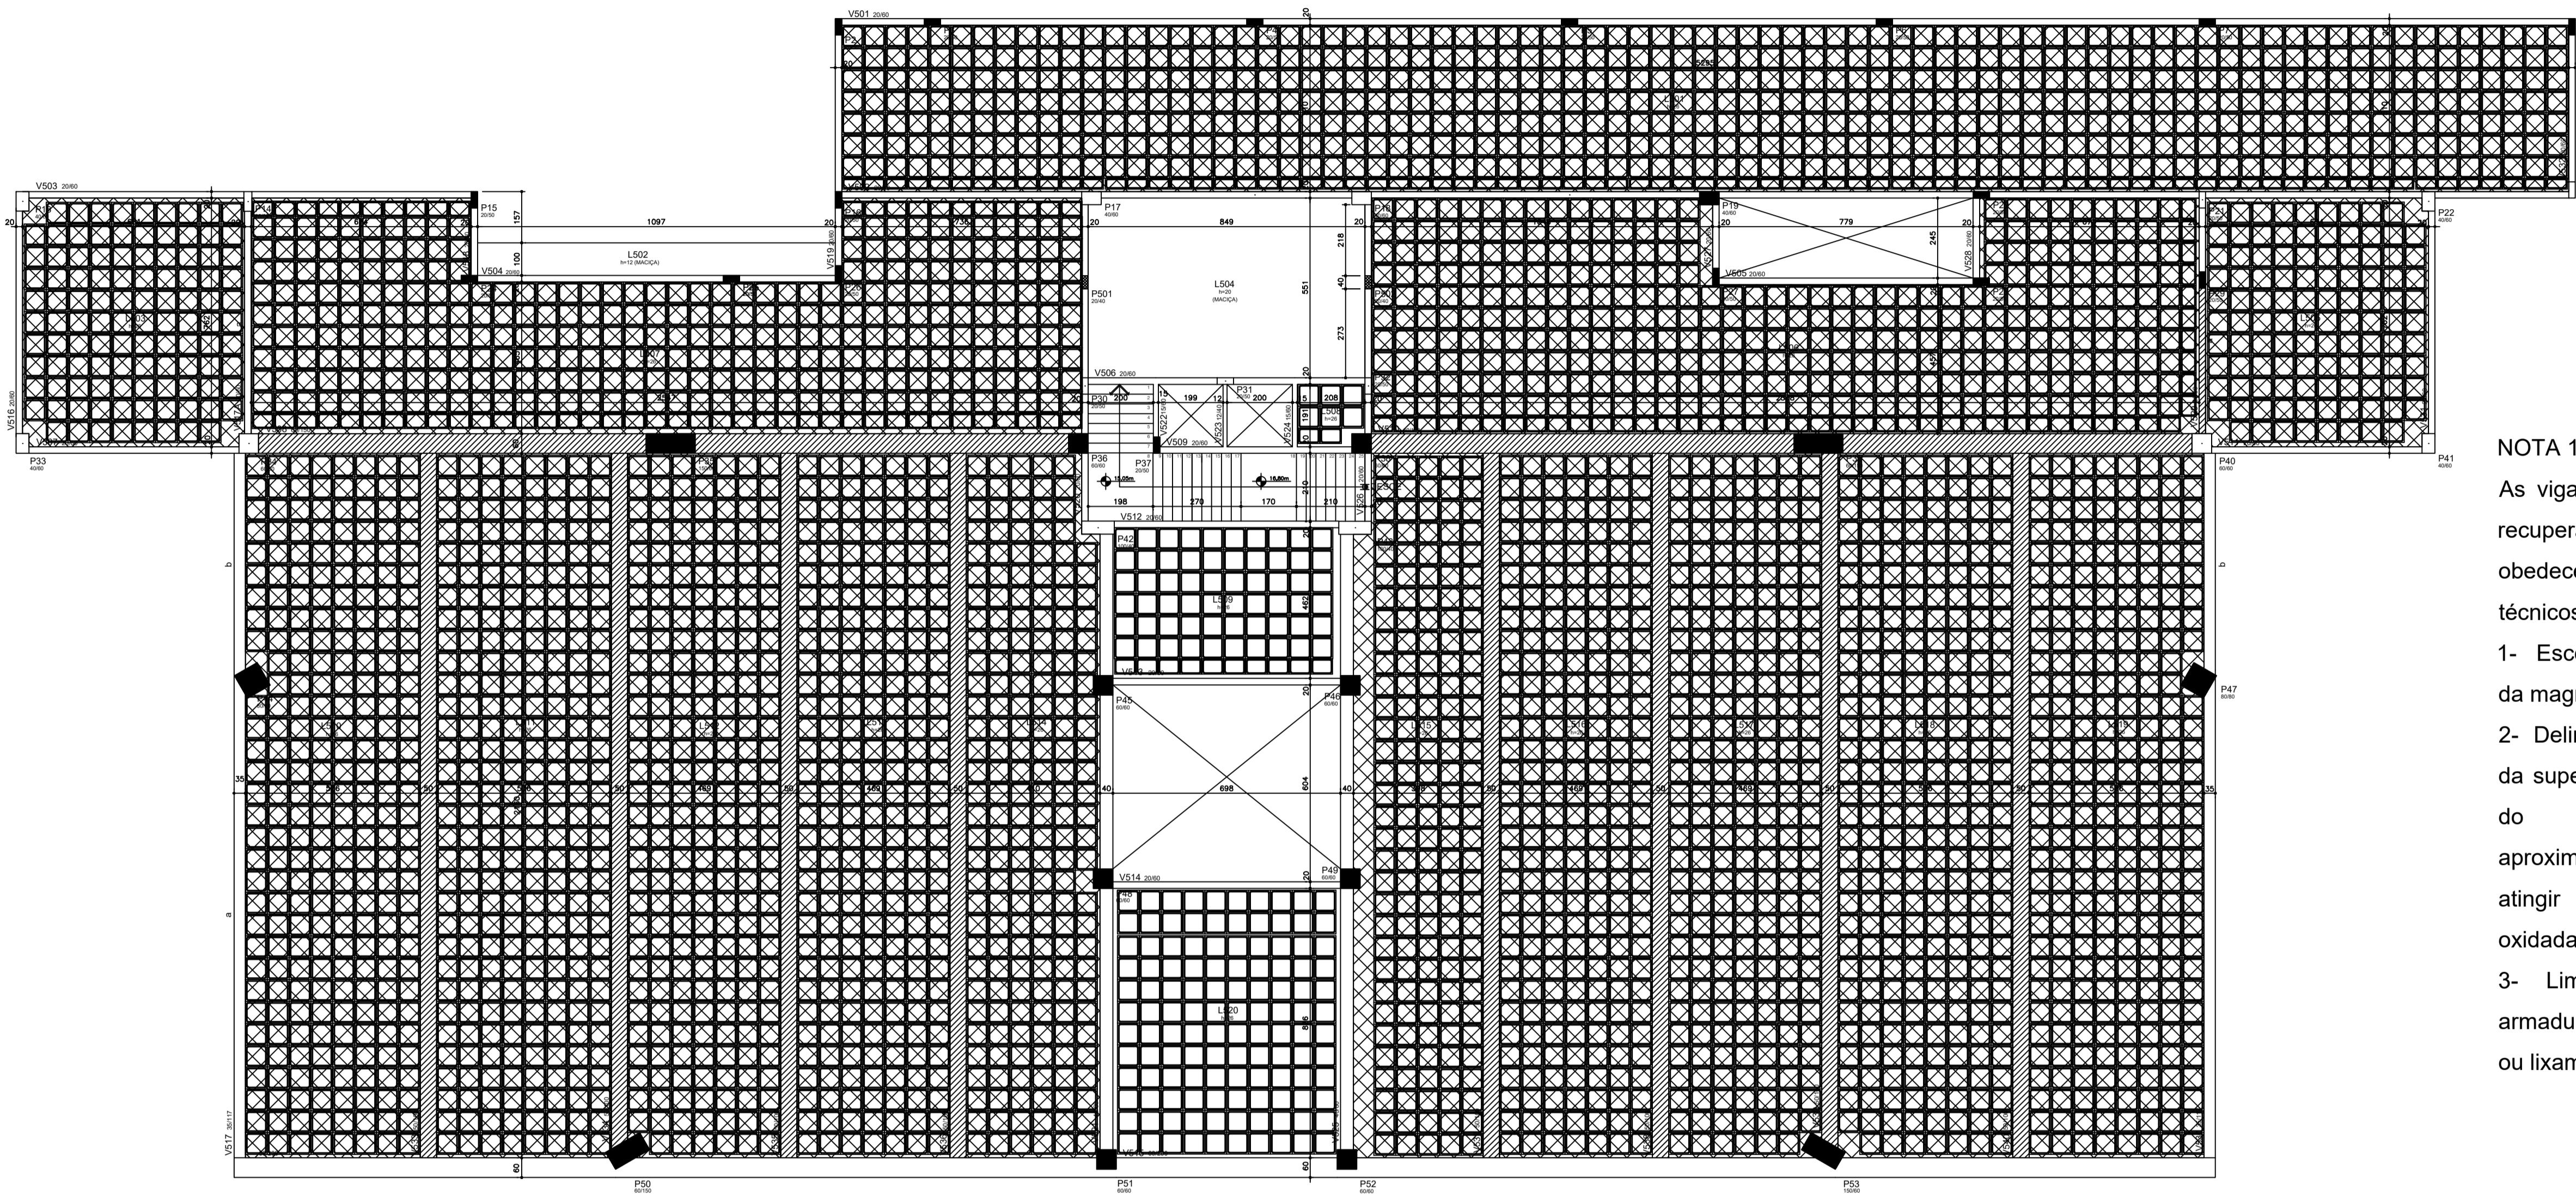
FORMA DO NÍVEL - 500 (COBERTURA)

VIGA A SER RECUPERADA (120 m²)
-

LAJE A SER RECUPERADA (600m²)

- Recuperar a face inferior de todas as vigas demarcadas ao longo da seção, mediante a verificação no local das condições de oxidação da armadura;
 - Recuperar cerca de 30% da área de laje indicada, sendo necessária a verificação in loco no momento da execução dos pontos que necessitam de reparo.

- Os cabos das cordoalhas pertencentes às vigas deverão ser cortados rente à face das mesmas.
 - Os orifícios na face das vigas oriundos das cordoalhas deverão ser preenchidos com graute.

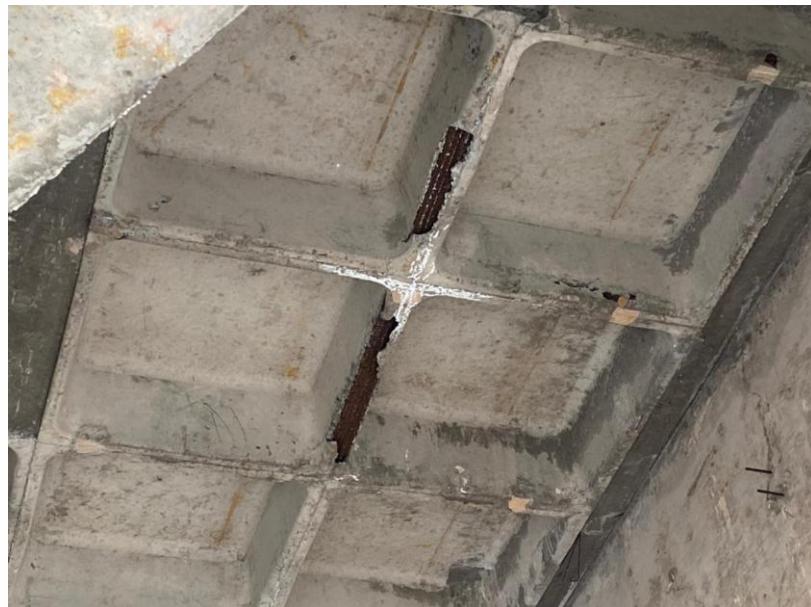
- 1- Algumas cubetas das lajes nervuradas estão com a armadura exposta, sofrendo oxidação.

Figura 1- Ferragem exposta na laje nervurada.

Para recuperação das lajes e vigas que apresentam armadura em elevado grau de oxidação é necessária a realização do procedimento de recuperação estrutural especificado em projeto. As cordoalhas expostas, por sua vez, precisam ser cortadas e os orifícios preenchidos com graute.

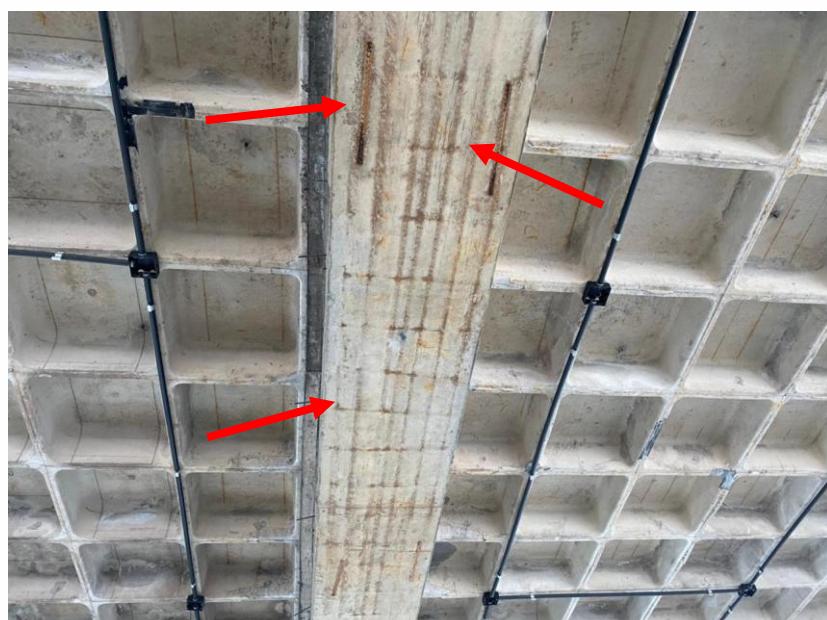
- 2- Nas vigas protendidas há ferragem exposta na face inferior sofrendo oxidação.

Figura 2-Ferragem exposta na face inferior da viga e sinais de oxidação da armadura ao longo do comprimento.

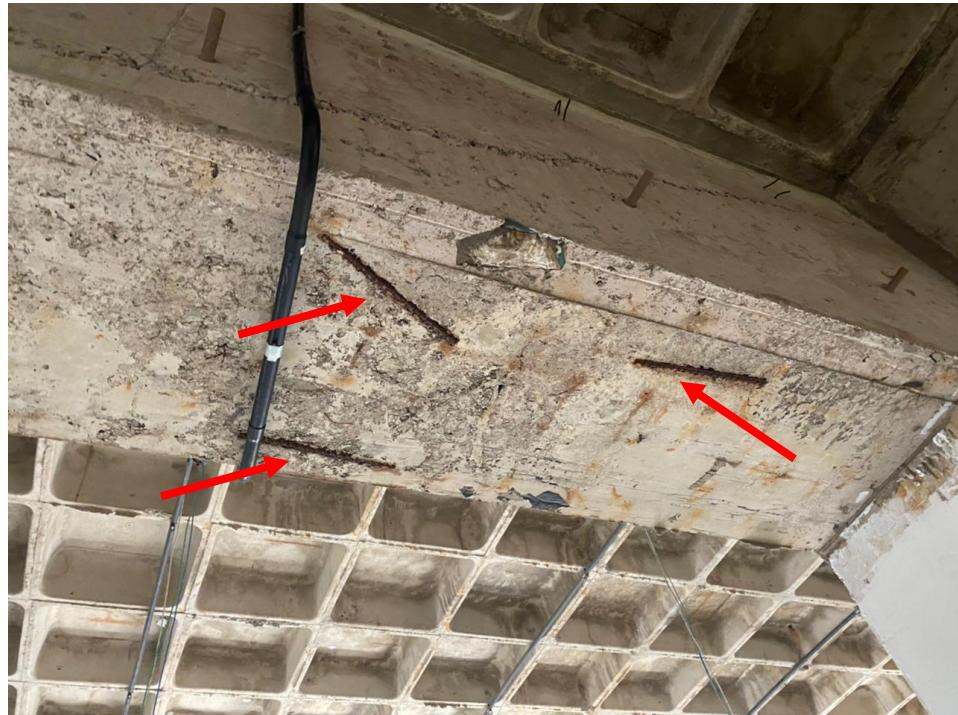
Figura 3- Ferragem exposta possui orientação variada ao longo da seção.

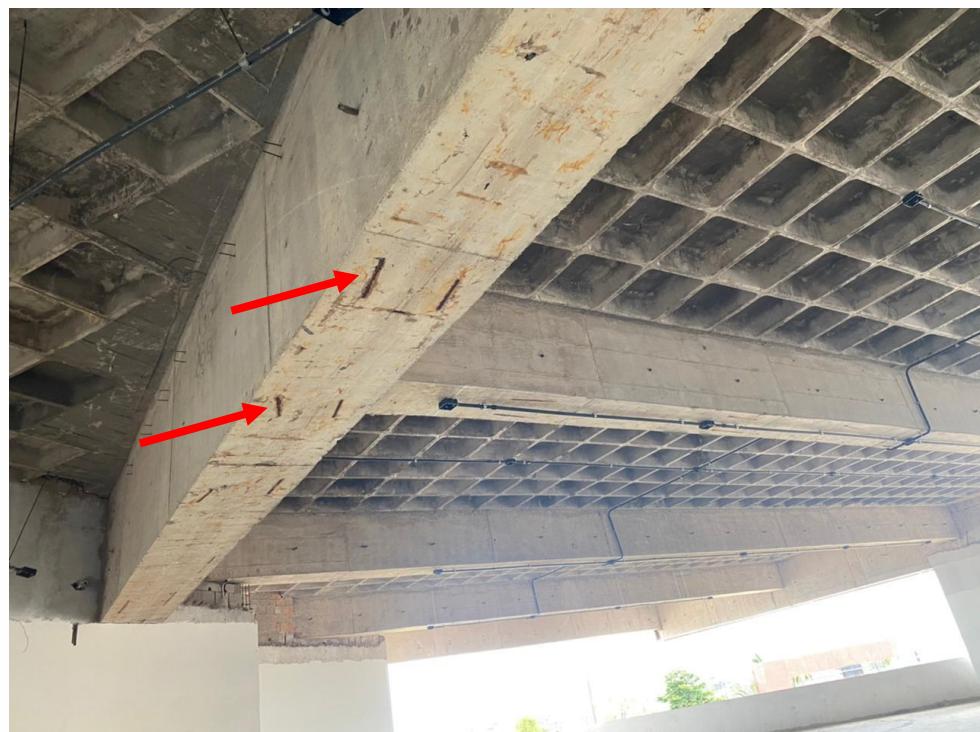
Figura 4- Oxidação do aço na face inferior da viga.

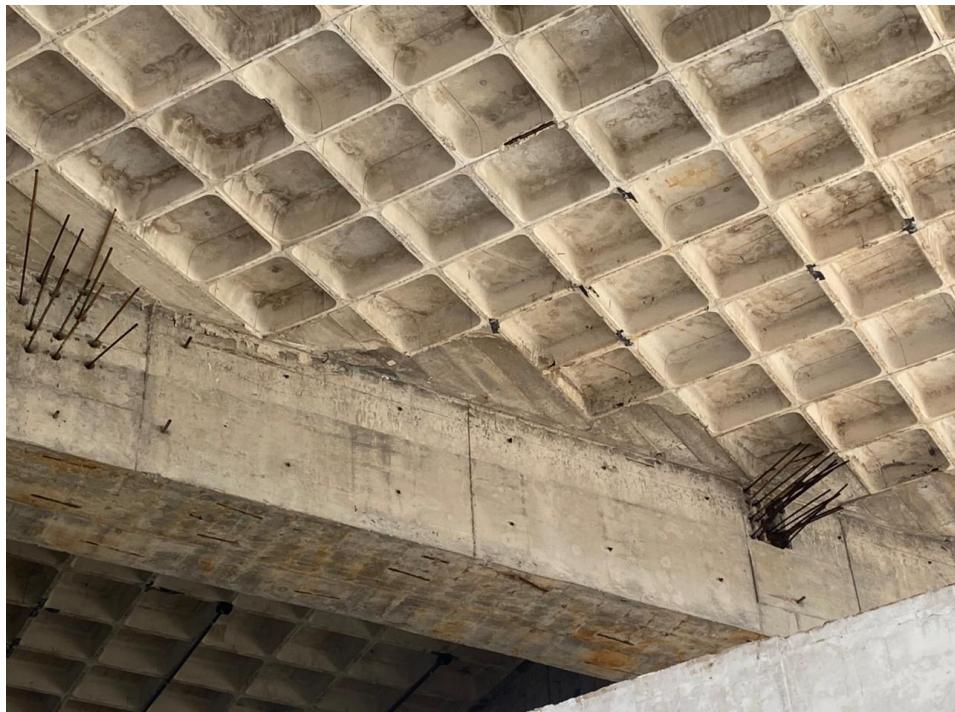
Figura 5- Cordoalhas de aço expostas em processo de corrosão.
